# Safety & Health Flash

## **Incident avec rupture d'une roue de déroulage**

*En septembre 2023, lors du tirage du premier canton sur la ligne 380 kV entre Mercator et Bruegel, une **roue de déroulage s'est cassée**. Cette roue de déroulage était positionnée à un angle aigu et s'est cassée au niveau des soudures. L'incident s'est produit de nuit, ce qui confirme **l'importance d'une double sécurité** lorsque l'on quitte le chantier.*

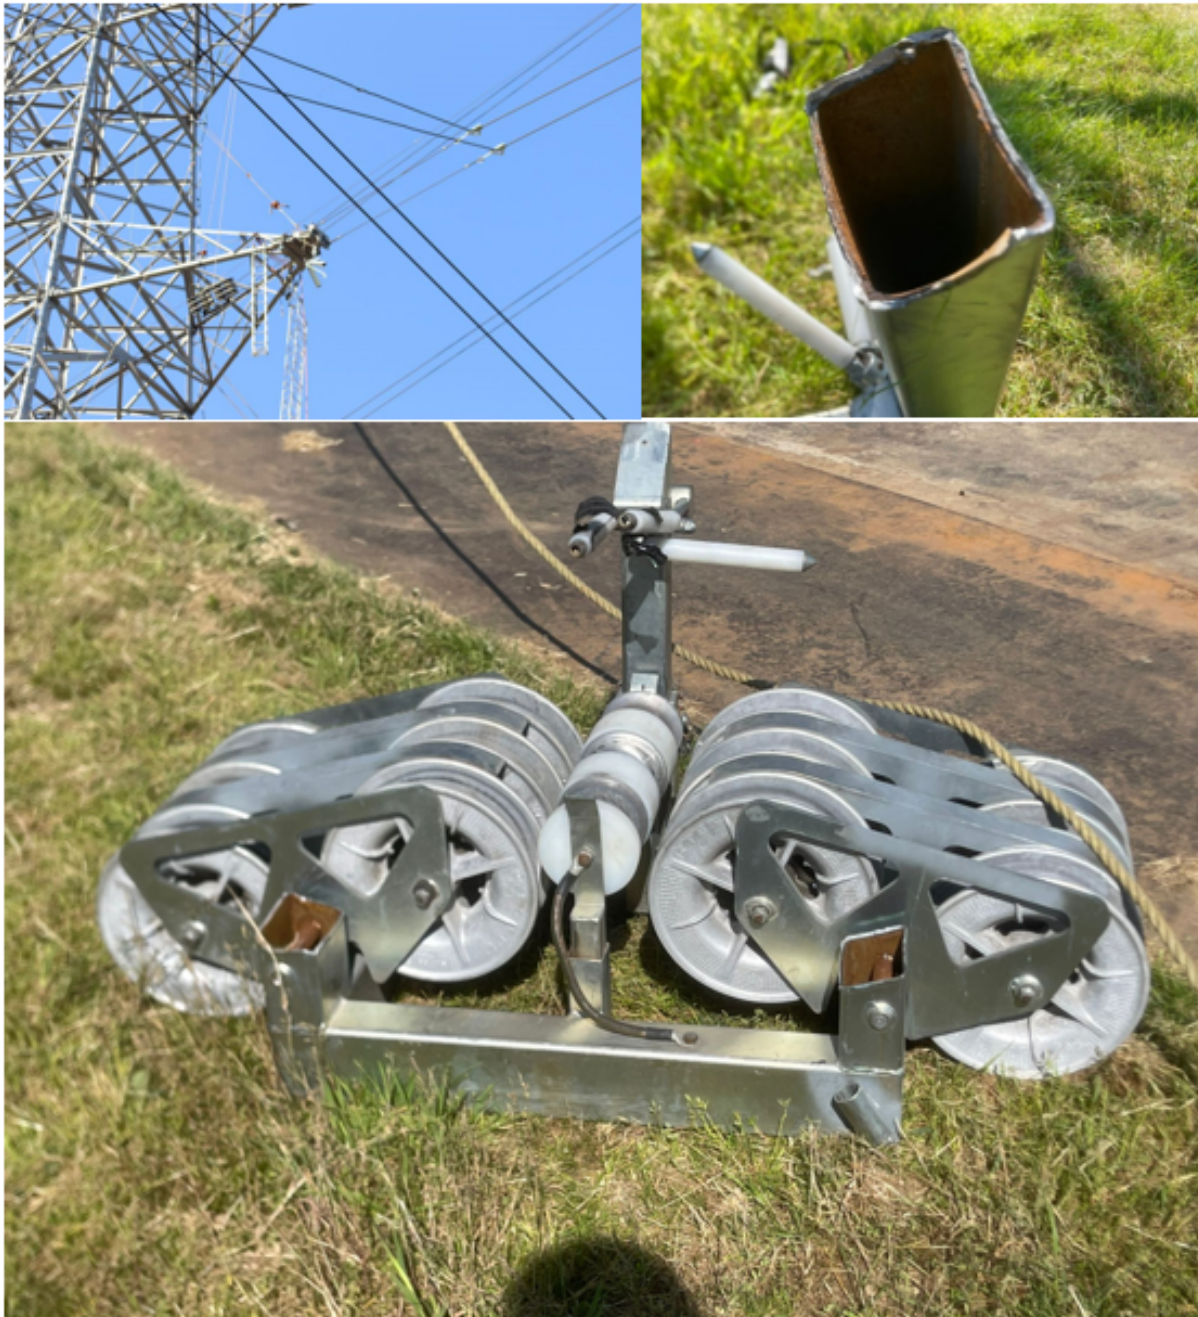
En raison de l'angle à 90°, les forces sont plus élevées que celles prévues pour les roues de déroulage. La charge de travail a été calculée à 60 kN avec un facteur de sécurité de 2,5. Selon les calculs du contractant, les forces devaient atteindre 11,3 tonnes, ce qui constitue une surcharge, mais ne devrait pas entraîner de rupture.

L'inspection initiale a révélé que les soudures n'étaient que superficielles. Les structures métalliques des différents composants n'avaient donc pas été assemblées. Sur la base de ces constatations, le contractant a fait procéder à des essais complémentaires dans un institut de soudure, ainsi qu'à des essais destructifs sur certaines roues de déroulage. Il s'est avéré que ces dernières ne répondaient pas aux charges de travail et de rupture requises. Ces résultats ont été soumis au fournisseur.

- Vérifier que la charge de travail ne sera pas dépassée en cas d'angles vifs et, le cas échéant, prendre des roues de déroulage ou des mesures appropriées.
- Le contractant fera contrôler et renforcer si nécessaire tous ses blocs d'ancrage. Ceux-ci seront homologués à 60 kN avec un facteur de sécurité 3 (charge de rupture 180 kN).

- Le contractant étudie également des options pour des roues de déroulage plus solides pour les mâts de départ et d'arrivée d'un canton de tirage.

Dans le cas de l'utilisation de blocs d'array, Elia recommande vivement de les faire vérifier et d'effectuer les ajustements nécessaires.

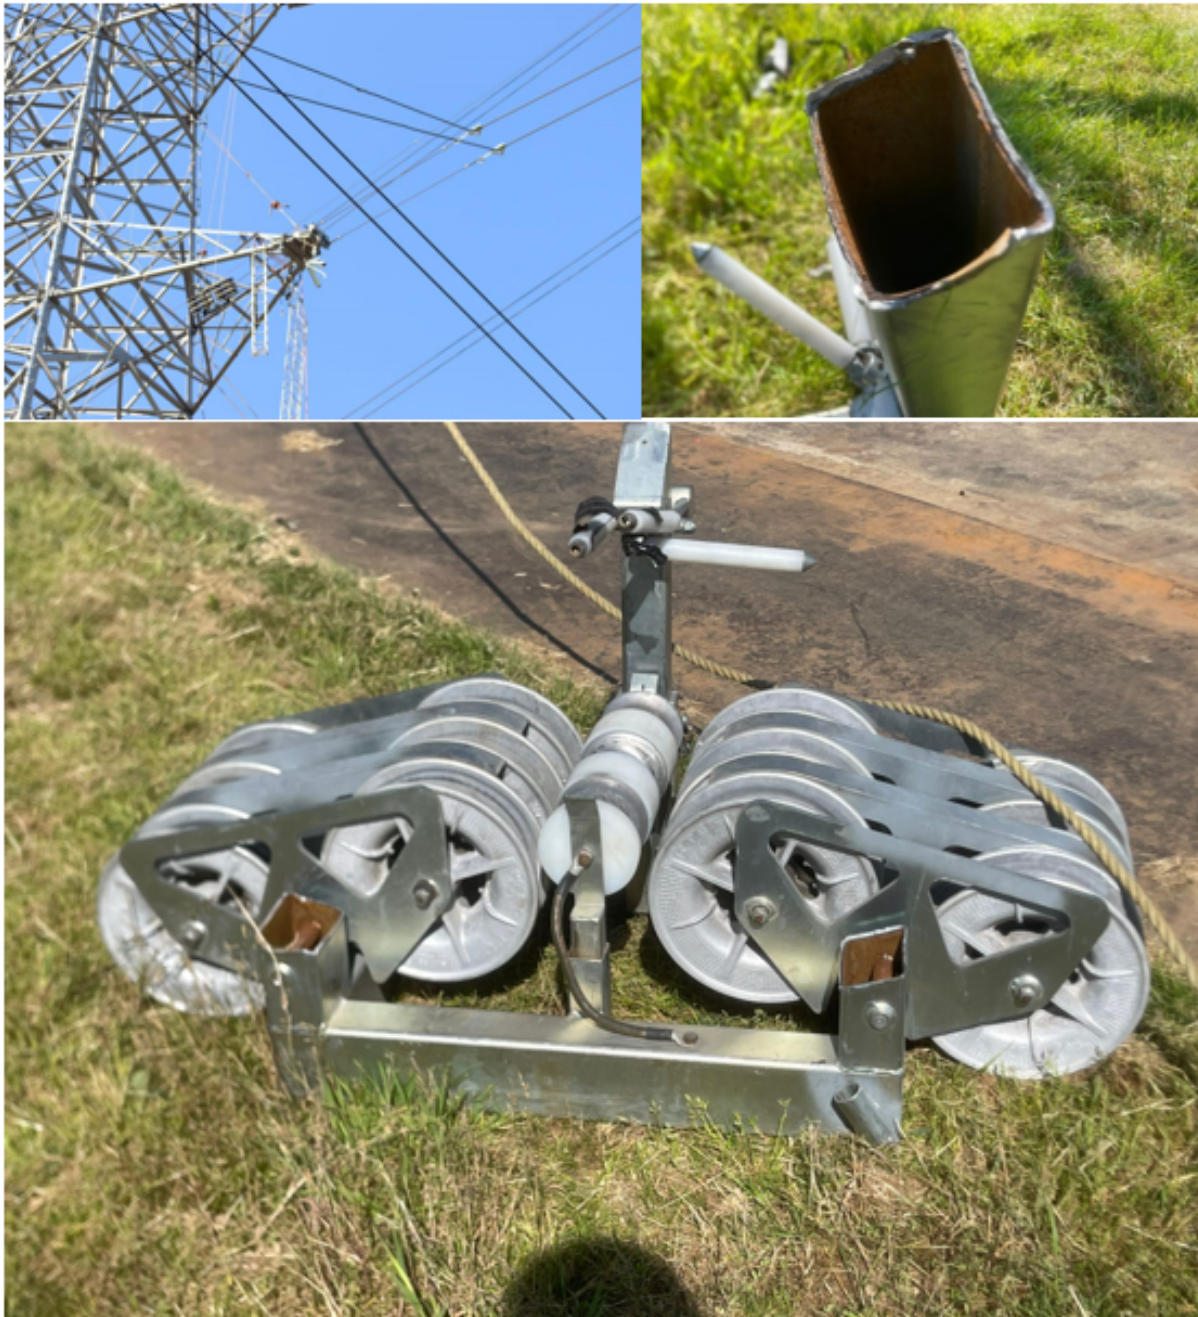
*In September 2023, tijdens het trekken van het eerste kanton op de 380 kV lijn tussen Mercator en Bruegel, is er een **afrolwiel afgebroken**. Dit afrolwiel stond gepositioneerd onder een scherpe hoek en is afgebroken ter hoogte van de lasnaden. Dit gebeurde 's nachts, waarbij het **belang van een dubbele veiligheid** bij achterlaten van de werf nog eens werf bevestigd.*

Door de hoek van  $90^\circ$  zijn de krachten hoger dan voorzien voor de afrolwielen. De werkbelasting is berekend op 60 kN met een veiligheidsfactor van 2,5. De aannemer heeft berekend dat de krachten opgelopen zijn tot 11,3 ton, wat een overbelasting is, maar niet zou mogen leiden tot een breuk.

Bij de eerste controle werd vastgesteld dat de lasnaden niet doorgelast waren en enkel oppervlakkig gelast waren. De metalen structuren van de verschillende onderdelen zijn dus niet met elkaar verbonden geweest. Op basis hiervan is de aannemer verdere testen gaan doen bij een lasinstituut in combinatie met een aantal destructieve testen van bepaalde afrolwielen. Hierbij is vastgesteld dat deze de vereiste werkbelasting en breukbelasting niet halen. Deze resultaten werden voorgelegd aan de leverancier.

- Nakijken of de werkbelasting niet zal overschreven worden in geval van scherpe hoeken en desnoods aangepaste afrolwielen of maatregelen nemen.
- De aannemer zal al zijn afrolwielen type array blocks laten nakijken en waar nodig versterken. Deze zullen terug gehomologeerd worden op 60 kN met

veiligheidsfactor 3 (breukbelasting 180 kN).

- De aannemer bekijkt ook de mogelijkheden voor sterkere afrolwielen voor de begin en eindmasten van een trekkanton.

In het geval van gebruik van array blocks raadt Elia sterk aan deze te laten nakijken en de aanpassing te laten doen waar nodig.
