Goede praktijken voor aarding met arcusbollen

Goede praktijken voor TI/TP opslag

Incident: val van een stelling

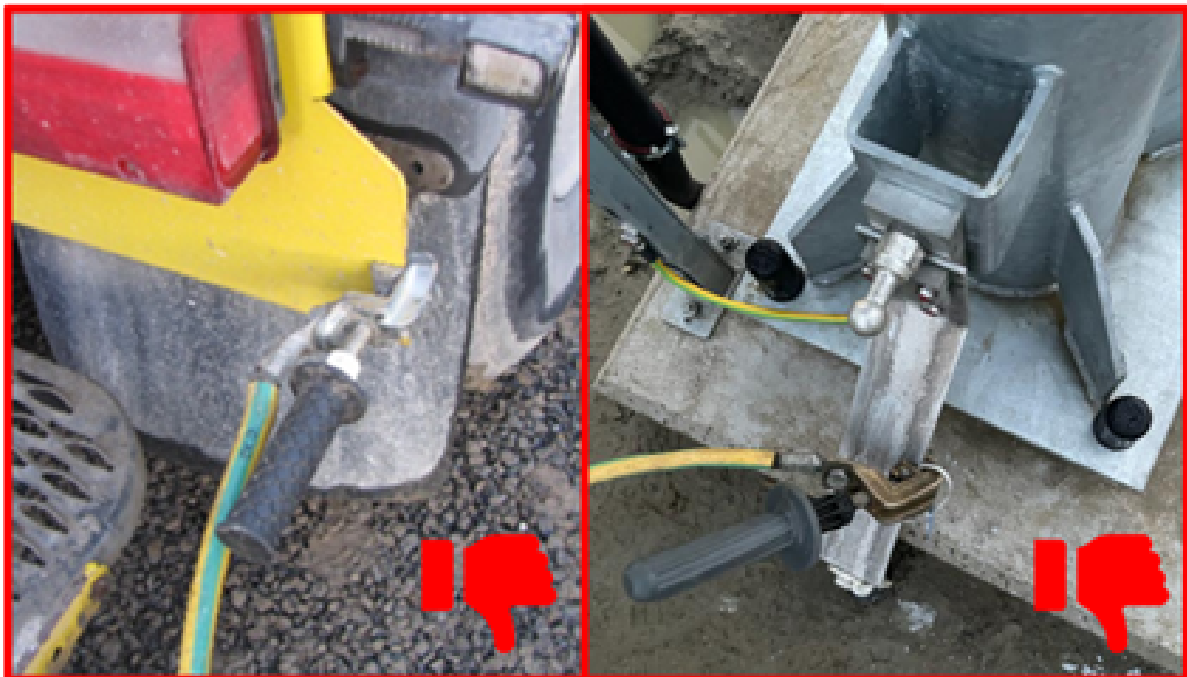
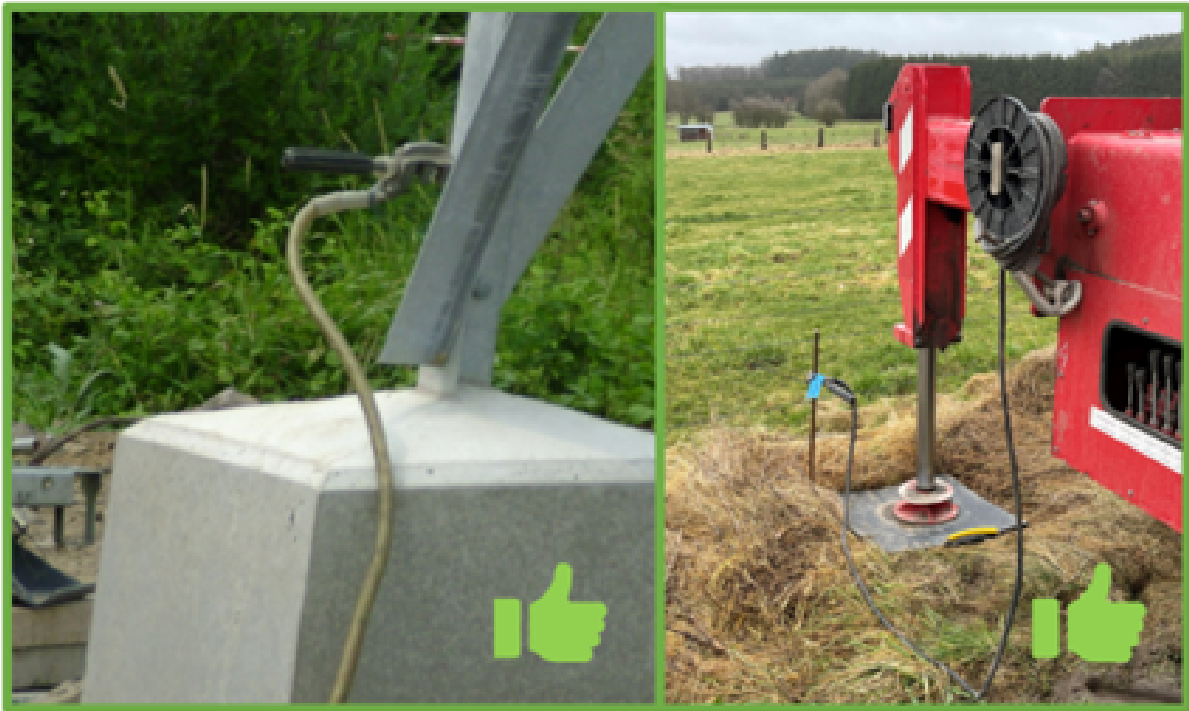
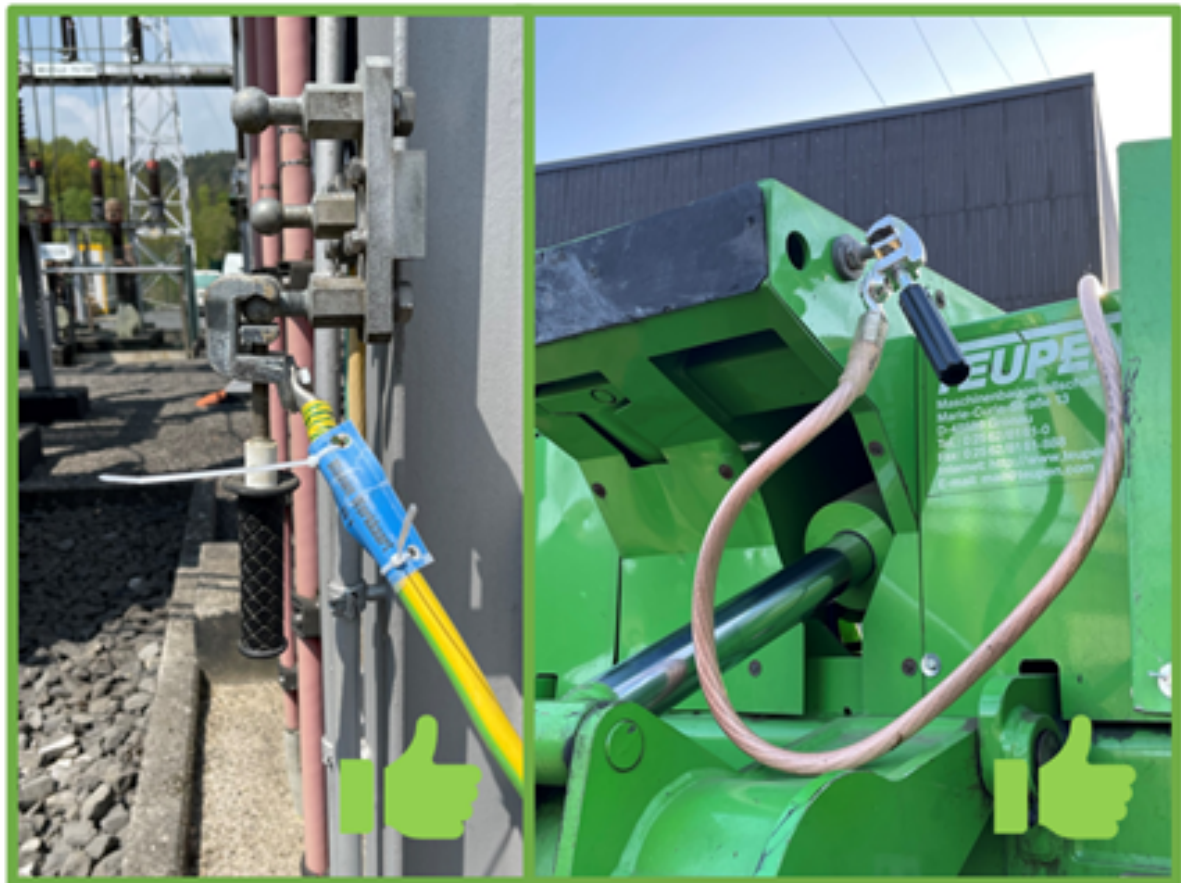
In juli 2023 werd tijdens werkzaamheden met een hoogwerker aan de lijn Massenhoven - Van Eyck een persoon geëlektriseerd. Na analyse bleek dat de inductieaarding die tussen de gondel van de hoogwerker en de mast was geplaatst, niet goed was aangesloten. Hieronder herhalen we de regels van goede praktijken.

Controleren voor aarding:

- Controleren of er geen verf, corrosie of andere materialen zijn die de weerstand kunnen verhogen;
- Als de oppervlakte van de arcusbol niet blank is: lagen eraf schrapen om een schone arcusbol te krijgen.

Plaatsing van de aarding:

1. De aardingskabel bevestigen op de arcusbol zodat deze verbonden is met het aardingsnetwerk;
2. Vervolgens, de aardingskabel bevestigen op het te aarden voorwerp (bijv. hoogwerker, kraan, graafmachine, enz.);
3. Controleren of de klem goed vastzit en aangesloten is aan beide zijden.
4. Ten slotte de aarding borgen met een blauwe kaart.

- Tijdens de werkzaamheden worden de aardingsverbindingen regelmatig gecontroleerd;
- Controleren bij het verplaatsen van de elementen of de aarding nog altijd correct is;
- De aarding is optimaal met de arcusbol. Als deze niet beschikbaar is, kan in overleg met de Elia-verantwoordelijke een aardingsstaaf overwogen worden;
- In de lijnen wordt om de 3 masten een losse aarding geplaatst. Tijdens de plaatsing van de geleiders is het aanbevolen om op alle verankeringsmasten aarding te hebben alsook op één lijnmast per 3 opeenvolgende lijnmasten.

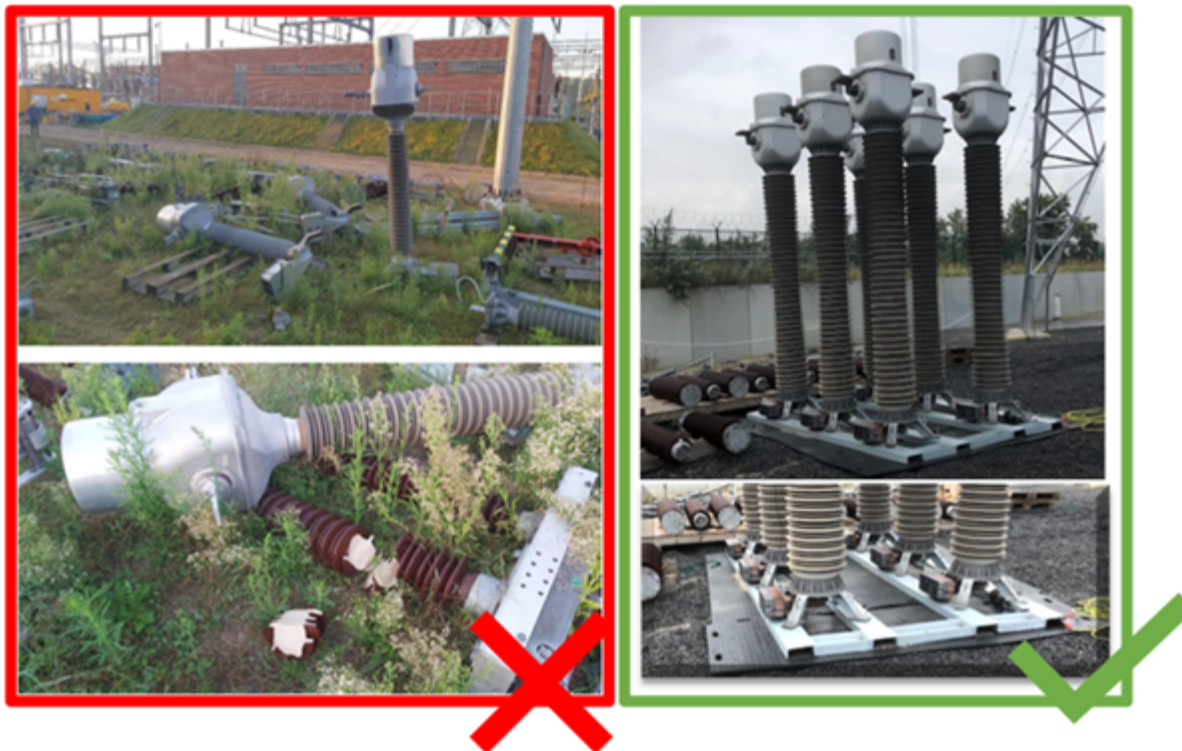
De afgelopen maanden zijn er verschillende transformatoren TI/TP's omgevallen met volgende risico's:

- TI/TP's zijn erg zwaar en kunnen personeel in de buurt verwonden;
- De val kan de TI/TP of de naastliggende apparatuur beschadigen;

- De olie in de TI/TP is brandbaar, vervuילend en giftig. Er bestaat dus een risico op bodemverontreiniging en risico op brand bij contact met een warmtebron.

TI/TP transformatoren, en bij uitbreiding alle apparatuur, moeten stevig bevestigd worden op een stabiele ondergrond volgens de instructies van de leverancier.

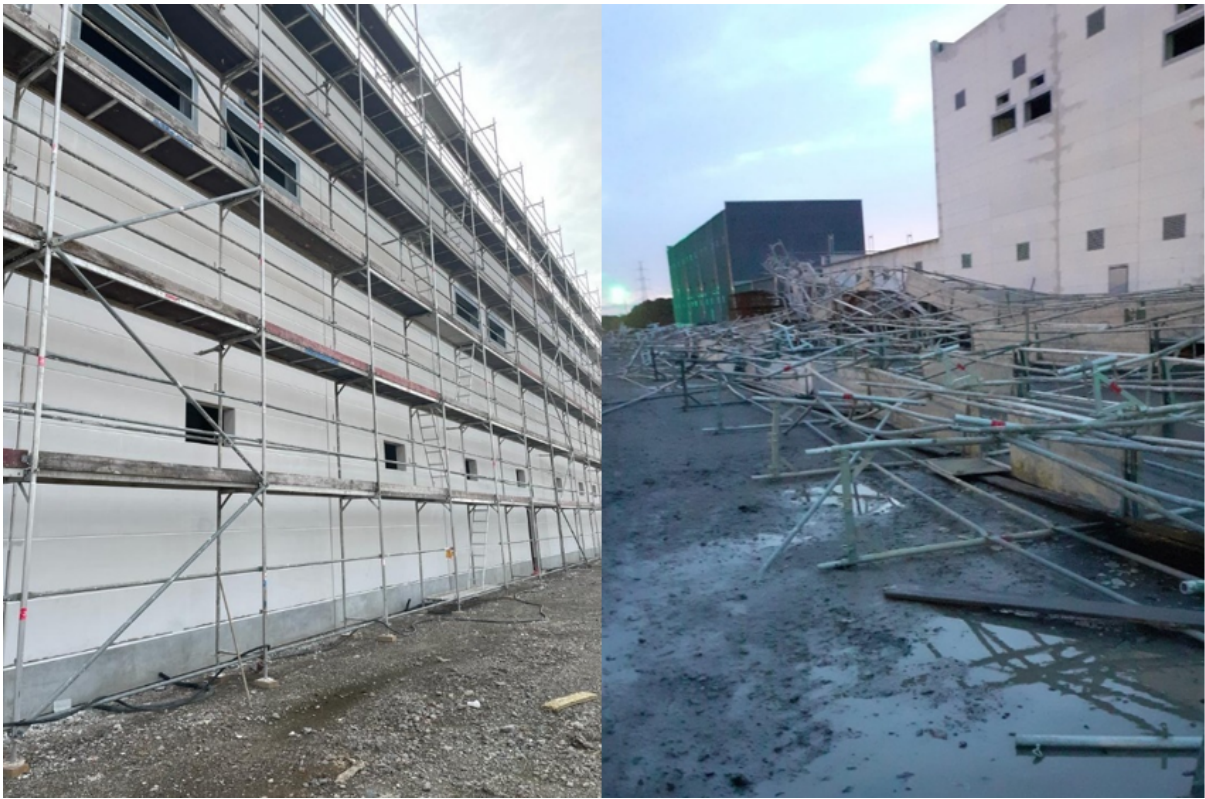
In het kader van de pleisterwerken rond het nieuwe GIS-gebouw in het 380 kV-hoogspanningspost van Courcelles werden stellingen geplaatst. Tijdens de storm van 2 november 2023 is de stelling echter losgekomen van de rechterbovenhoek van het gebouw en heeft de aannemer bij aankomst op 3 november 2023 vastgesteld dat de stelling omgevallen was. Hij informeerde onmiddellijk het projectteam.

Oorzaken (analyses nog lopende):

1. Storm (wind tot 108 km/u gemeten in de regio);
2. Afmeting stelling:

- De stelling voor dit soort werken is een gevelstelling. Er is geen berekeningsnota vereist door de wetgeving, noch door de Elia-veiligheidsregels (montage volgens de instructies van de fabrikant). Er wordt echter geen rekening gehouden met de specifieke context van de werf:
 - Stellingen verwijderd van de gevel opgesteld om pleisterwerk te kunnen spuiten;
 - Stellingen verhoogd boven de dakopstand als tijdelijke collectieve valbeveiliging van het dak; Deze 2 punten leiden tot een grotere windbelasting.
- Het type en het aantal gebruikte ankers waren niet geschikt voor cellenbeton maar voor licht beton (verkeerde interpretatie van de instructies van de leverancier).

Te nemen veiligheidsmaatregelen om de situatie in de toekomst te voorkomen:

1. Actie op korte termijn: verbeteren van de steigers verankerd in cellenbeton.

- Gebruik van ankers geschikt voor cellenbeton;
- Aanpassing van het aantal te voorziene bevestigingspunten (vooral in hoeken/zwakke plekken).

2. Actie op middellange termijn: voor het project is een rekennota besteld om de oorzaken en de juiste maatregelen voor dit type stelling duidelijk in kaart te brengen. Het is de bedoeling dat de conclusies van deze notitie leiden tot een norm voor de opbouw van dit type stellingen.
