Incident chaussettes de tirage sur le projet Brabo III

Moment d'apprentissage – Brûlure à la main durant des travaux de réparation d'un point chaud sur le câble de garde

Safety Newsletter – Lijnwerken december 2023

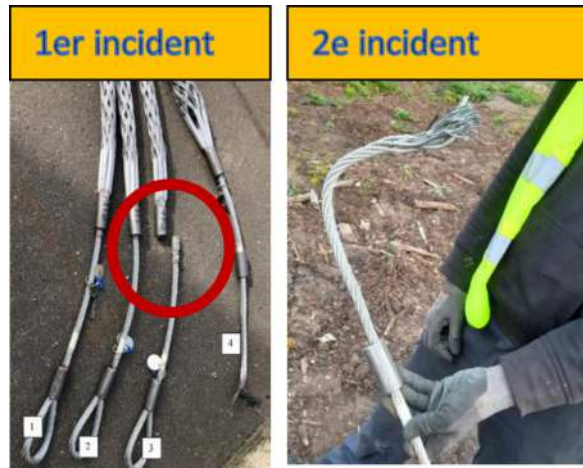
Le 27 septembre 2023, lors de la phase de préparation de travaux de démontage de la ligne 150 kV EA228 (KALLO-KETEN), un incident avec dommages matériels a eu lieu. La chute du conducteur de la phase inférieure a été constatée, à 7h30 du matin, à l'arrivée des travailleurs du contractant sur le chantier. La portée concernée traverse une voie très fréquentée avec du trafic de marchandises, une voie ferrée et un terrain de golf où des golfeurs étaient présents à ce moment-là. Heureusement, il n'y a pas eu de blessés et les dégâts matériels ont été limités mais les conséquences auraient pu être bien plus grave.

Pendant l'analyse, il a été constaté qu'un premier incident avait eu lieu la veille.

- **1er incident** : Lors de la mise en place d'un conducteur de phase sur des poulies, un problème avait été identifié la veille au niveau du serrage du manchon de la chaussette de traction. L'incident ayant eu lieu fin de journée, aucune mesure n'a été prise le jour-même. Le contractant planifiait d'en prendre le lendemain.
- **2e incident** : Chute du conducteur depuis le pylône sur cette même portée, tout sans conséquences matérielles ou corporelles.

Suite à ces 2 incidents, le contractant a effectué des tests de traction sur les chaussettes tire-câbles en stock provenant du même fournisseur. Les tests ont révélé plusieurs chaussettes défectueuses.

Un courrier a été envoyé vers les contractants ligne afin de contrôler ce type de matériel. De manière générale, il est important de vérifier l'état du matériel avant utilisation, même si certains défauts ne sont pas détectables.

La double sécurité doit être appliquée de manière cohérente à l'aide d'une pince type UPK ou grenouille, selon [la Spécification Technique Générale, Entreprise de montage et tirage. §4.3.2](#)

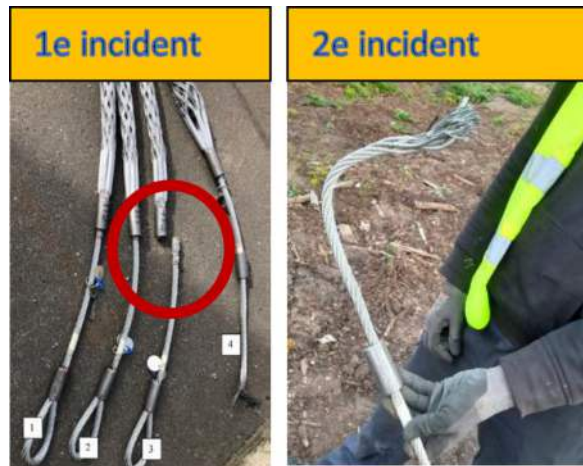
Op 27 september 2023, tijdens de voorbereidingsfase voor de afbraak van de 150kV-lijn EA228 (KALLO-KETEN), deed zich een incident voor met materiële schade. Om 7.30 uur 's ochtends, toen de medewerkers van de aannemer ter plaatse kwamen, werd vastgesteld dat de geleider van de onderste fase was gevallen. De overspanning in kwestie kruist een drukke weg met vrachtverkeer, een spoorlijn en een golfbaan waar op dat moment golfers aanwezig waren. Gelukkig vielen er geen gewonden en bleef de materiële schade beperkt, maar de gevolgen

Tijdens de analyse bleek dat de dag ervoor reeds een eerste incident had plaatsgevonden.

- **1e incident:** Tijdens de installatie van een fasegeleider op afrolwielen was de dag ervoor een probleem geconstateerd met het aandraaien van de trekkous. Aangezien het incident zich aan het einde van de dag voordeed, werd er dezelfde dag geen actie ondernomen. De aannemer plande om de volgende dag actie te ondernemen.
- **2e incident:** De geleider viel vanuit de pyloon op dezelfde overspanning, dit allemaal zonder materiële of lichamelijke gevolgen.

Na deze 2 incidenten voerde de aannemer trekktesten uit op alle trekkousen die ze in voorraad hadden van dezelfde leverancier. Deze testen brachten gebreken aan verschillende trekkousen aan het licht.

Er is een brief gestuurd naar alle lijnaannemers om dit type materiaal te controleren. In het algemeen is het belangrijk om de staat van materiaal te controleren voordat deze wordt gebruikt, zelfs als sommige defecten niet detecteerbaar zijn.

Dubbele veiligheid moet consequent worden toegepast met een UPK- of kikkerklem, in overeenstemming met de [Algemene Technische Specificatie Aanneming voor montage en lijnwerken van hoogspanningslijnen §4.3.2](#)
